# القصر العباسي

## قلعة بغداد

(مع ٧ اشكال و ٤٧ لوحة)

### حالة القصر ، قبل الترميم

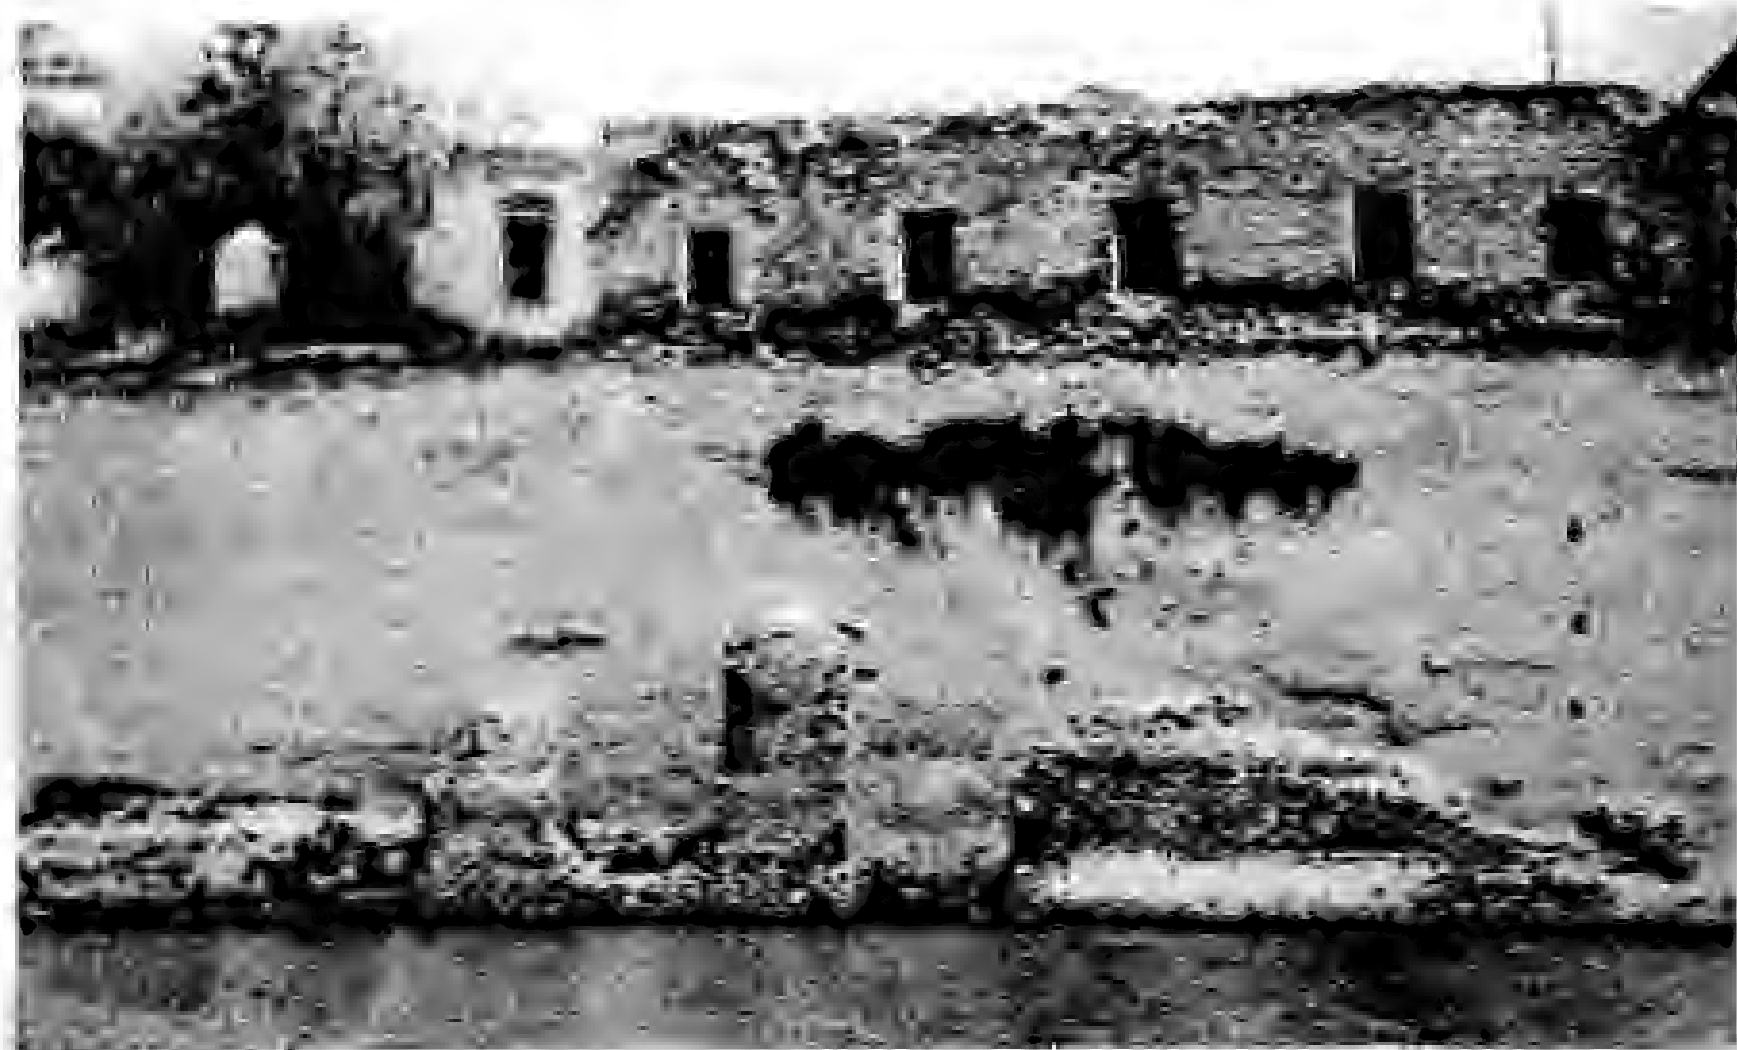
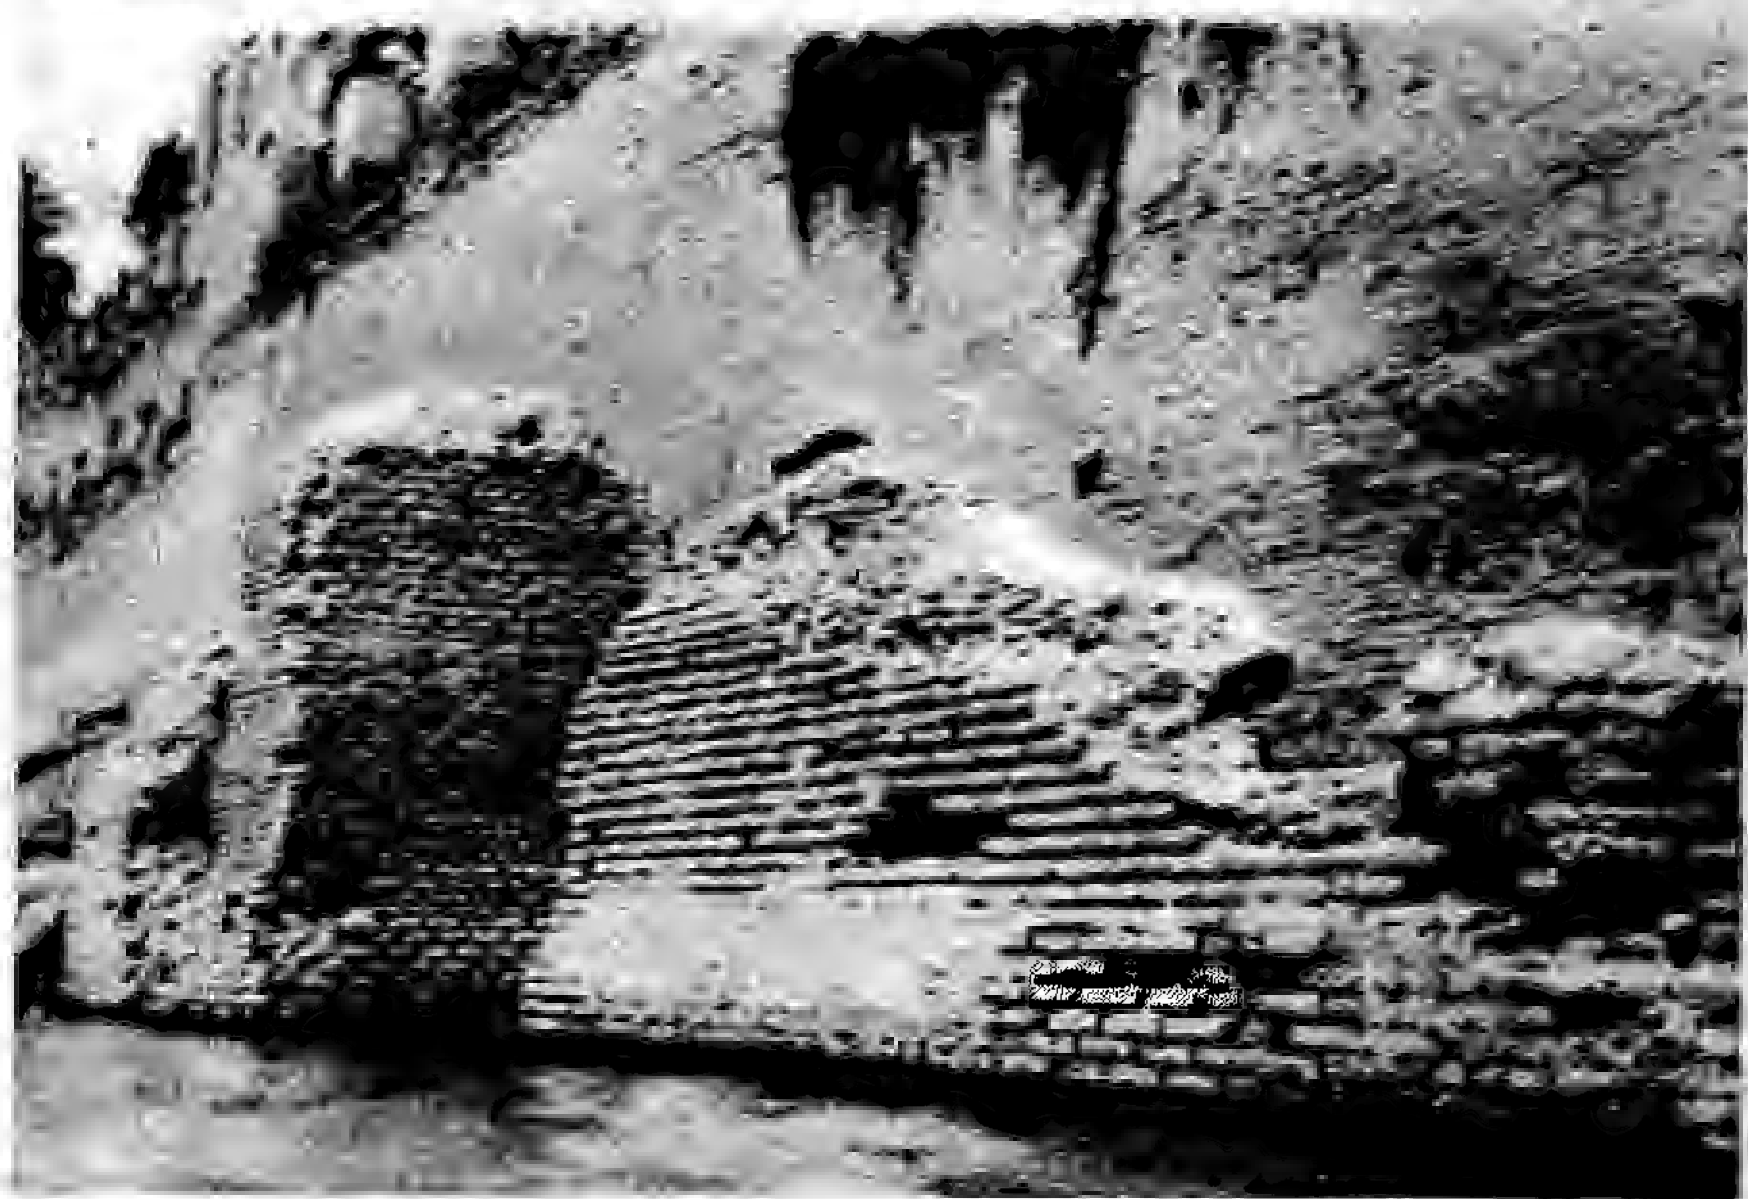
بقايا المستنقاة القديمة  
 Restes de l'ancien quai.  
 Remains of the ancient quay.

وزد على ذلك ، يشاهد على بعد مائة متر من هذه الانقاض بقايا اخرى من المسناة القديمة ، بعض اقسامها

قائمة في محلها ، مع فتحة منتظمة ، تدل على انها كانت محل النزول الى الشط والصعود منه (انظروا الى اللوحتين ٤١ و ٤٢) .

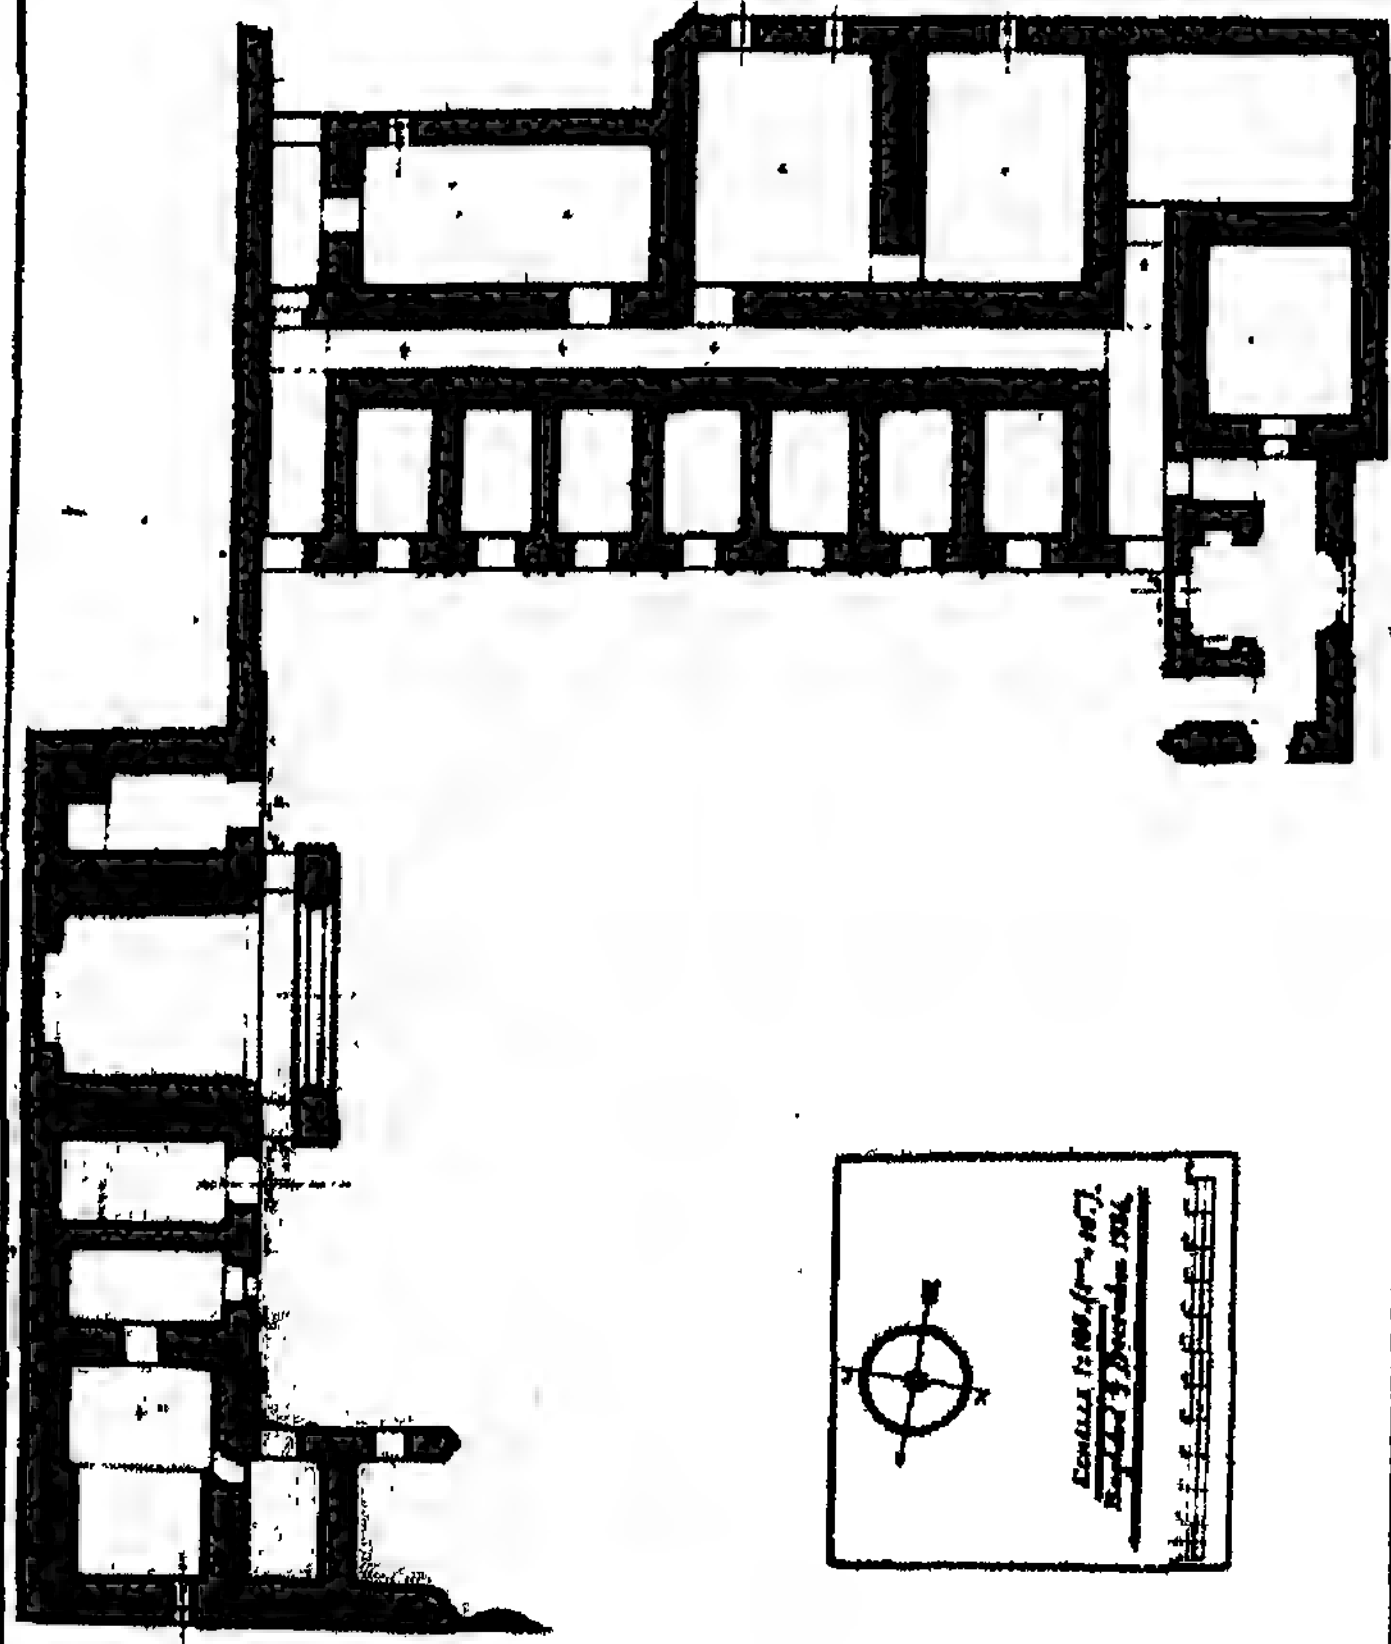
مخطط بقايا القصر بعد رفع الباني المستحدثة

Le plan des restes du Palais, après le dégagement.  
 Plan of the Palace remains, after disengagement.

ولذلك ، قررت هدم جميع الغرف والحيطان المستحدثة ، لاطهار الجدران القديمة وتقويتها ، وباشرت في تنفيذ هذا القرار من فورها . كما رفعت جميع الانقاض المتراكمة ، التي كانت قد كونت طبقة سميكة ، لا يقل معدل ثخنها عن المتر ونصف المتر في معظم اقسامها . وبعد ذلك حفرت بعض المحلات ، فظهرت بعض الاساسات العائدة الى الأقسام المتهدمة ، فتوصلت بهذه الصورة الى معرفة مخطط القصر الاصلي وتقسيماته الداخلية ، معرفة اكيدة .

ان اللوحة (٤٦) تبين مخطط بقايا القصر قبل  
تجريدھا من المباني المستحدثة ، واللوحة (٤٧) تبين  
مخطط البقايا بعد هدم ورفع المباني المستحدثة .
